# Der Arbeitskreis Trinkwasserinstallation und Hygiene im Dialog...

## Mikrobiologische Kontaminationen von Hausinstallationssystemen Trink-/ Trinkwarmwasser (beispielhafte Kasuistiken)

#### Fall 1 - Pseudomonadenkontamination in einer Trinkwasserinstallation

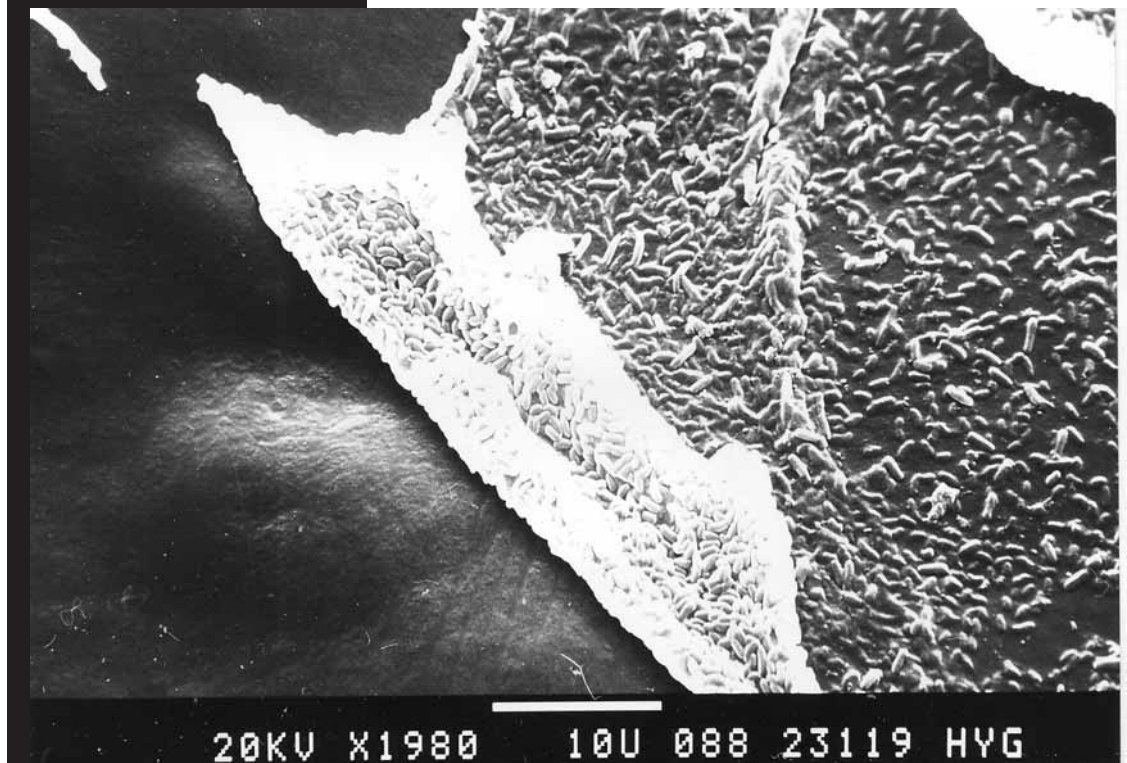
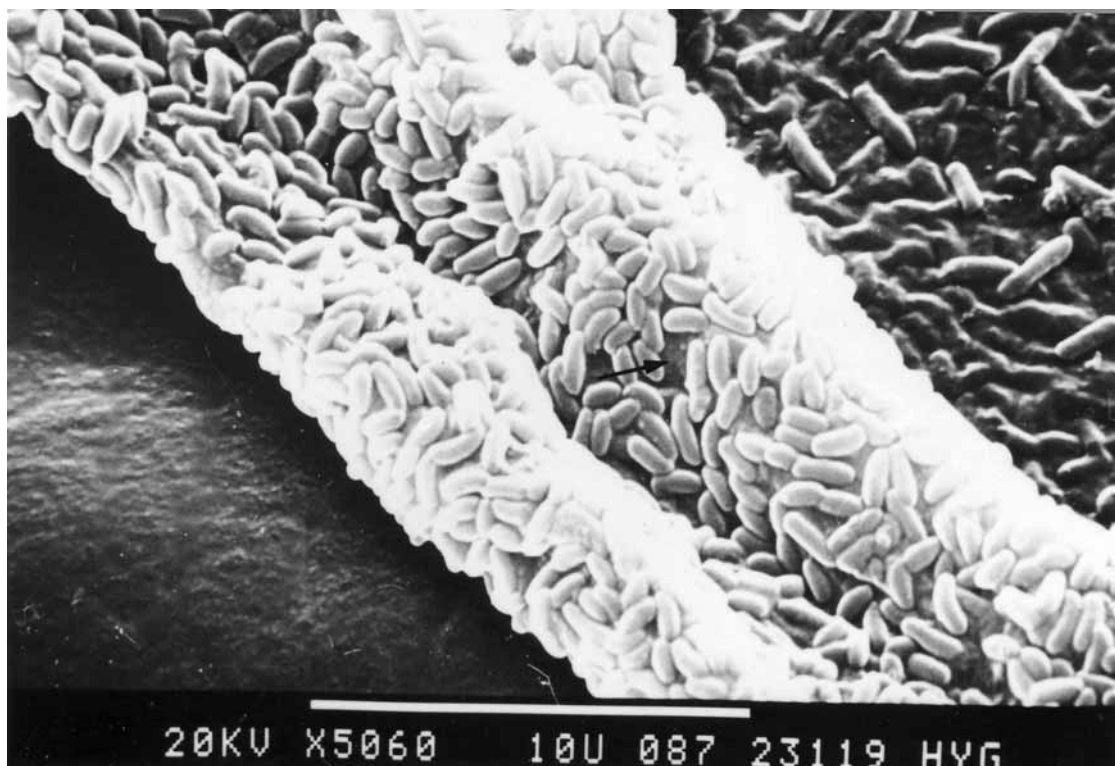
Zwei Bilder eines jungen, dünnen Biofilms auf der inneren Oberfläche eines Silikonschlauchs. In diesen Biofilmen sind stäbchenförmige Bakterien sehr gut erkennbar. (Bilder: Prof. Dr. Martin Exner, Bonn)
